INFORME DE AVANCE N° 1

## LIMPIEZA, RECONSTRUCCIÓN Y MONTAJE DE UN EJEMPLAR DE *Sclerocalyptus*

HALLADO EN EL PARTIDO DE BARADERO

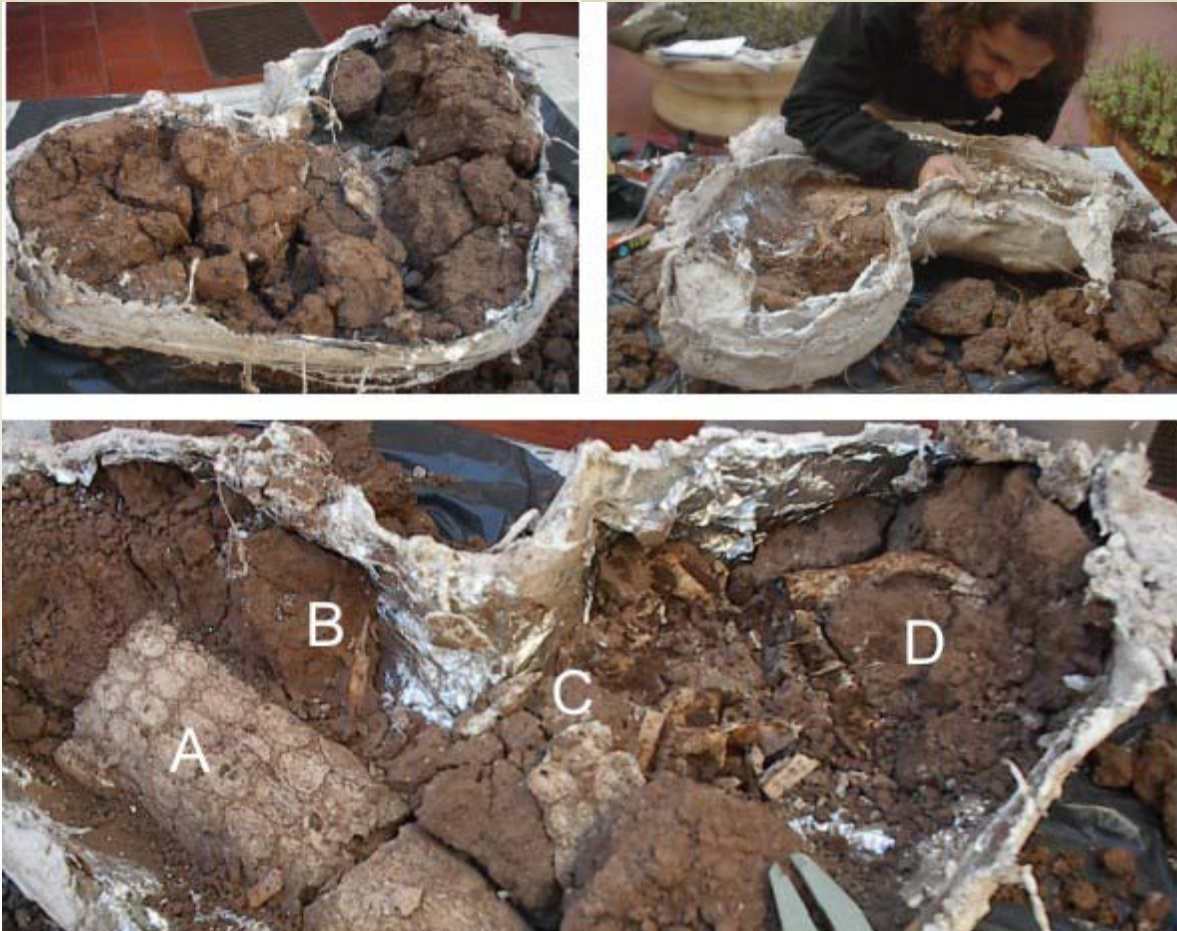
El conjunto óseo asociado al caparazón del *Sclerocalyptus* denominado B-1 fue cuidadosamente despojado del sedimento hospedante. El agrietamiento originado en el sedimento, debido al largo tiempo de exposición a los agentes atmosféricos, generó una pronta pérdida de humedad. Al contraerse, los sedimentos arcillosos favorecieron la fractura de huesos laminares. Pero las principales roturas se debieron a las tareas de excavación realizadas durante la construcción del pozo de agua que permitieron el hallazgo. El material más afectado ha sido el cráneo ya que, en forma accidental, fue seccionado longitudinalmente por la pala de mano usada por los poceros. En cambio el tubo caudal ha resultado ileso aunque presenta una fractura transversal que ha sido atribuida a procesos de diagénesis. Junto a este resto se recuperó el extremo proximal de la escápula derecha. También se encontró un anillo caudal y pequeños fragmentos de huesos indeterminados como así también astillas pertenecientes a los molares, dispersas en la matriz.

Figura 1. Desarmado del bochón de yeso B-1. Se observa el agrietamiento del sedimento debido a la pérdida de humedad debido a la exposición prolongada a los agentes atmosféricos. La limpieza fina de este material permitió recuperar y reconstruir restos pertenecientes al estuche caudal (A), la escápula (B), un anillo caudal (C) y el cráneo.

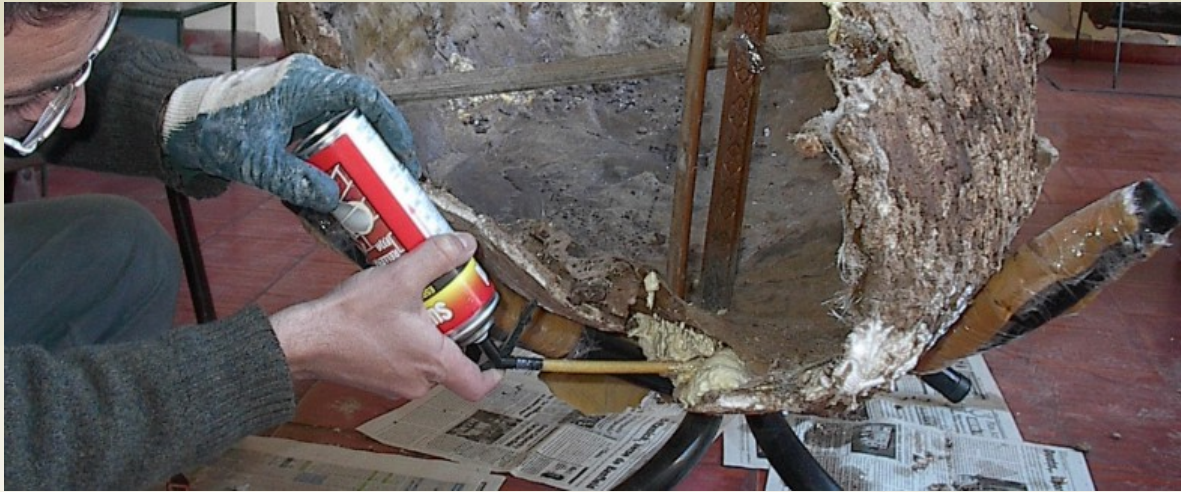
Figura 2. Relleno de los huecos y grietas del caparazón con poliuretano expandido.

El caparazón, previamente tratado con resina, fue reforzado utilizando poliuretano expandido (Figura 2). Este producto se insertó en grietas y oquedades, rellenando además sectores que perdieron placas óseas para, en etapas posteriores, realizar su reconstrucción con arcillas plásticas. En la figura 3 se destacan los sectores intervenidos, fundamentalmente localizados en los bordes del caparazón. Las placas óseas se reforzaron con adhesivo instantáneo. Toda la estructura fue repasada con dos manos de laca diluida.

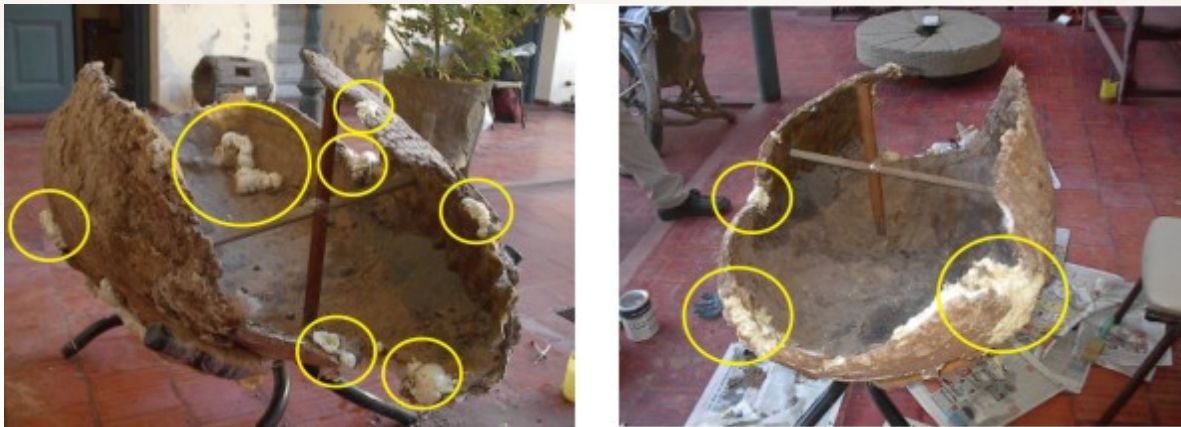
Figura 3. Sectores del caparazón rellenos con poliuretano expandido

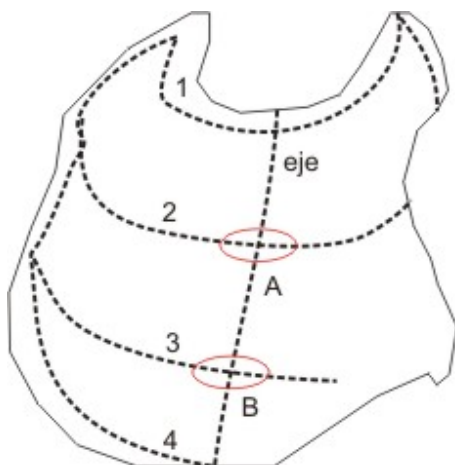
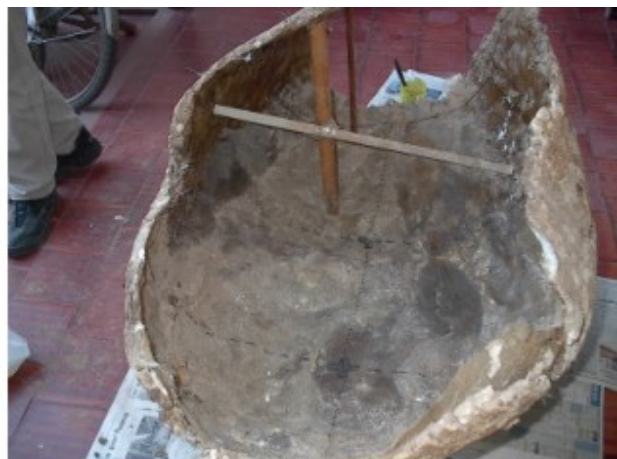
Figura 4. Trazado de las líneas guías para realizar el montaje de la estructura metálica. Las áreas A y B del esquema señalan la posición donde se prevé colocar las columnas que sostendrán el caparazón.

Finalmente, sobre la cobertura interna de resina, se marcaron las líneas guías para el montaje de la estructura metálica que sostendrá al caparazón durante la exhibición (Figura 4).

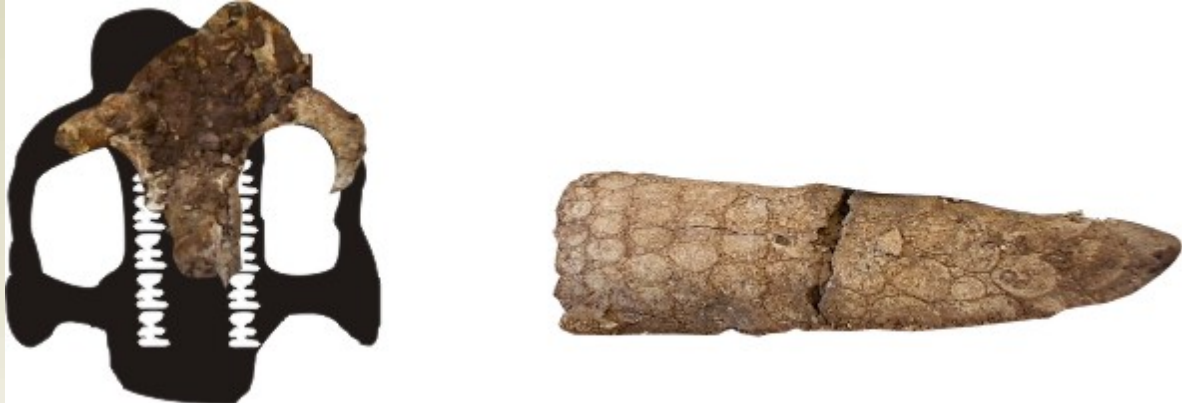
El cráneo ha sido seccionado en forma longitudinal durante la excavación del pozo dejando sólo intacto los maxilares y parte de los malares. Lamentablemente el deterioro es muy grande y a pesar de los esfuerzos que en las siguientes etapas del trabajo se realicen durante la restauración, el material deberá ser reconstruido en gran parte para lograr una apropiada exhibición.

Se recuperó un fragmento de 40 centímetros en buen estado de conservación. Se encuentra fracturado transversalmente y es probable que la rotura se haya realizado por epigénesis. Dentro del mismo se reconocieron restos de vértebras caudales.

Figura 5. Restos recuperados del cráneo y del tubo caudal. El gran deterioro del cráneo se debe a las roturas ocasionadas antes de su descubrimiento. La fractura longitudinal del tubo caudal probablemente ha sido provocada por diagénesis.
