INFORME DE AVANCE N° 1

## LIMPIEZA, RECONSTRUCCIÓN Y MONTAJE DE UN EJEMPLAR DE *Sclerocalyptus*

HALLADO EN EL PARTIDO DE BARADERO

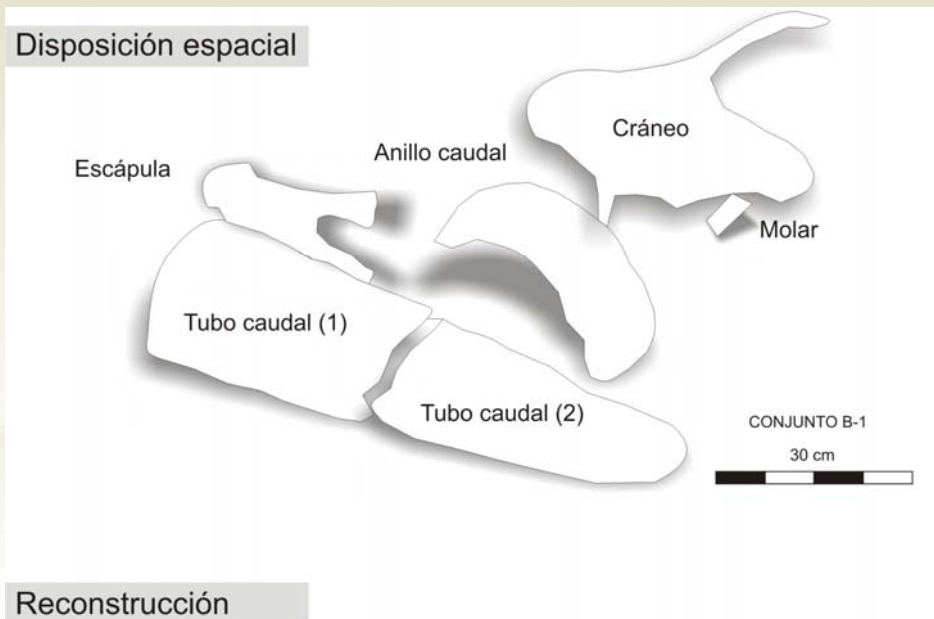
El cráneo ha sido seccionado en forma longitudinal durante la excavación del pozo dejando sólo intacto los maxilares y parte de los malares. Lamentablemente el deterioro es muy grande y a pesar de los esfuerzos que en las siguientes etapas del trabajo se realicen durante la restauración, el material deberá ser reconstruido en gran parte para lograr una apropiada exhibición.

Se recuperó un fragmento de 40 centímetros en buen estado de conservación. Se encuentra fracturado transversalmente y es probable que la rotura se haya realizado por epigénesis. Dentro del mismo se reconocieron restos de vértebras caudales.

Figura 5. Restos recuperados del cráneo y del tubo caudal. El gran deterioro del cráneo se debe a las roturas ocasionadas antes de su descubrimiento. La fractura longitudinal del tubo caudal probablemente ha sido provocada por diagénesis.
